Hier sind wir dabei einen Dachabbruch zu machen. Bei diesem Dach ist das schwierige, dass es mehrfach erneuert wurde, und es eigentlich drei übereinanderliegende Dächer sind. Wir kämpfen hier mit bis zu zwölf Lagen Dachpappe und ca. 15 cm Dämmung. Diese besteht zum einen aus Kork und zum anderen aus Styropor.

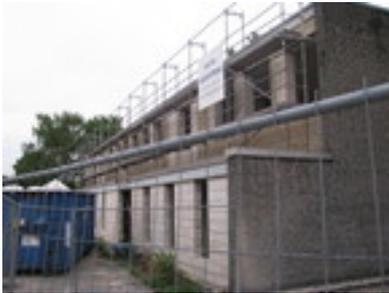
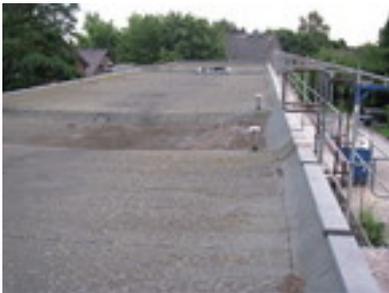
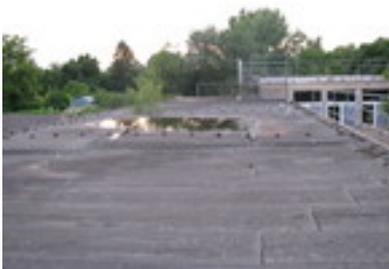
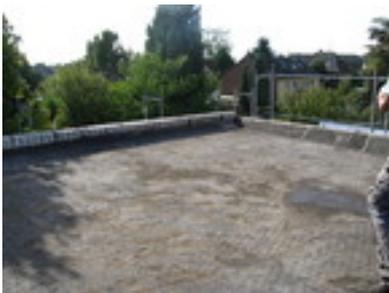
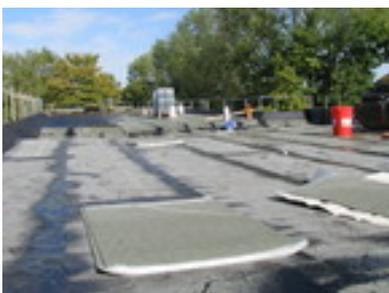
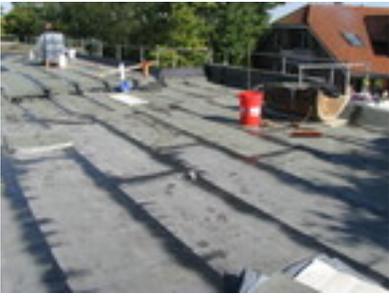
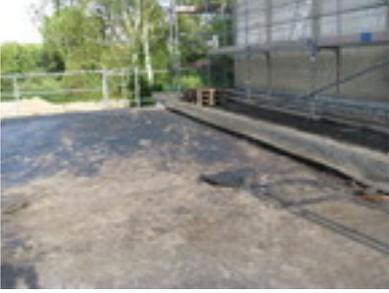
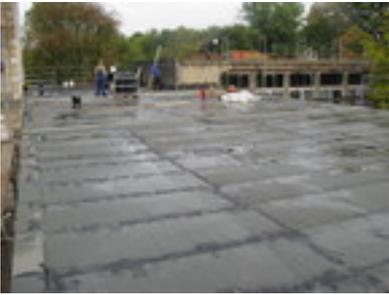
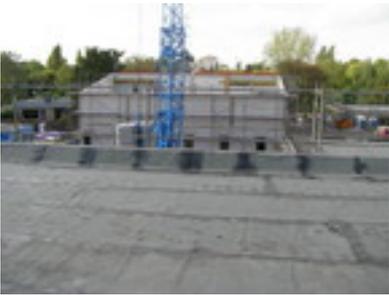
An Gewichten haben wir bis jetzt fast 60 t Baumischabfälle entsorgt.
